## ○肺の超音波診断について

## ○肺の超音波検査におけるランドマークについて

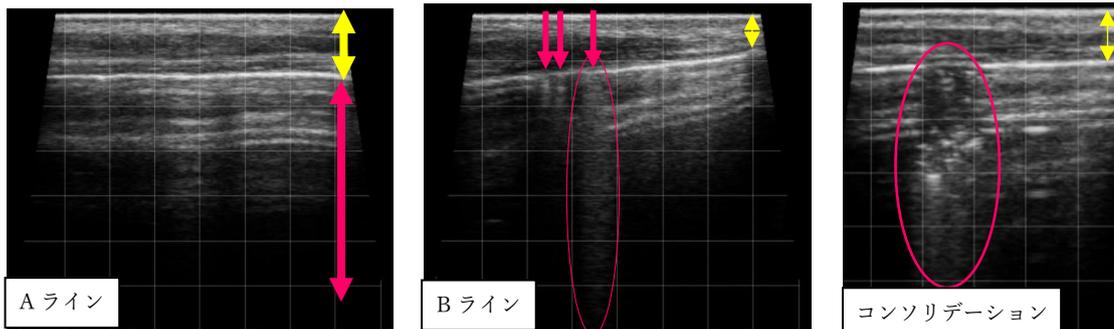
前回のM情報では、肺の超音波検査における正常と異常がある場合において、どの様に見えるかが違うかを理解いただけたものと思います。今回の視察でも肺エコーに関して、勉強させていただきましたので、その報告をさせていただきます。以下は左図からAライン、Bライン、コンソリデーションについて説明したものです。今後も耳にするかと思うので覚えておいて損はないかと思えます。

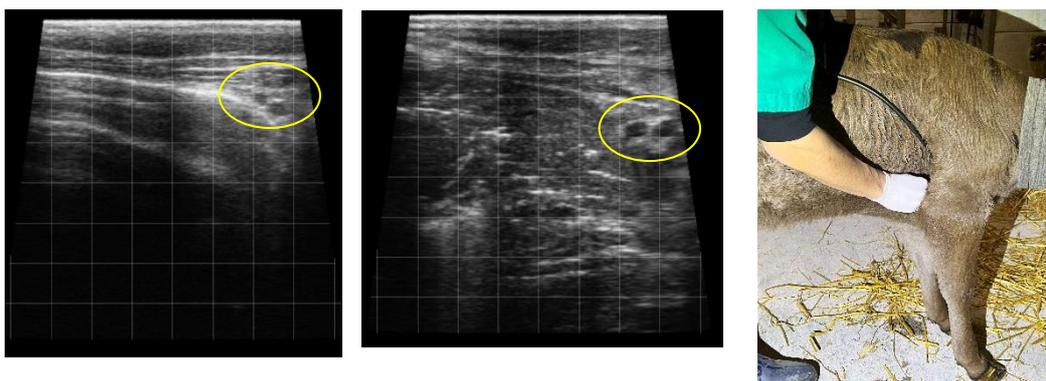
左図：右肺前葉前部のランドマークの内胸動脈・静脈と正常な肺葉で見られるAライン  
 中央図：右前葉前部全体にコンソリテーションが認められる  
 右図：右前葉前部描出の際のプローブの場所

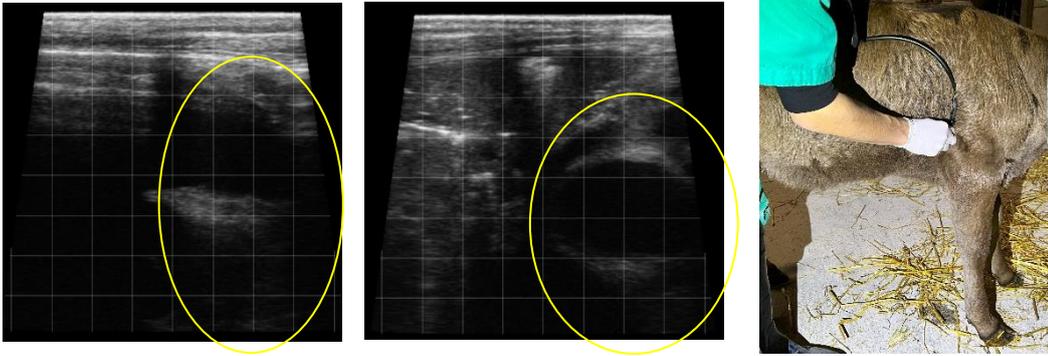
左図：右肺前葉後部のランドマークの心臓と正常な肺葉で見られる A ライン  
 中央図：右前葉後部全体にコンソリテーションが認められる  
 右図：右前葉後部描出の際のプロープの場所

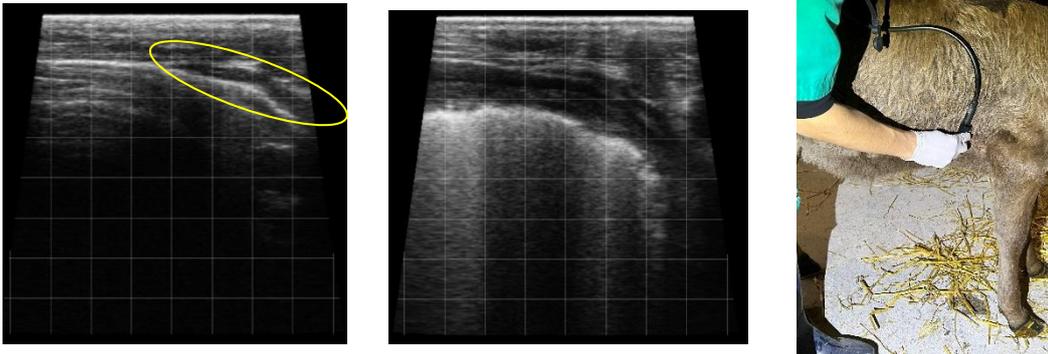
左図：右肺中葉のランドマークの胸膜の逸脱と肋軟骨接合部および正常な肺葉で見られる A ライン  
 中央図：右中葉全体にコンソリテーションが認められる  
 右図：右中葉描出の際のプロープの場所

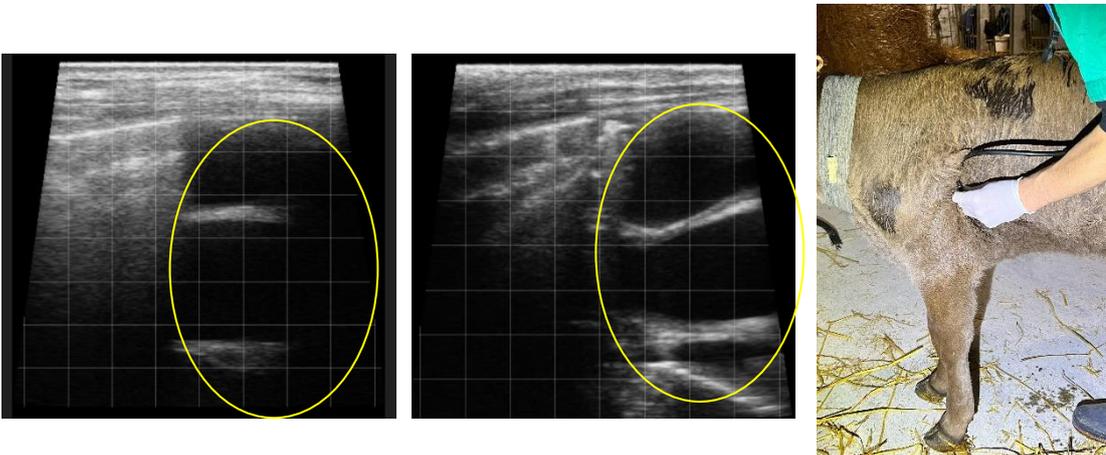
左図：左肺前葉前部のランドマークの心臓および正常な肺葉で見られる A ライン。第三肋間から描出する。  
 中央図：左前葉前部の心臓に隣接する部分にコンソリテーションが認められる  
 右図：左前葉前部の描出の際のプロープの場所

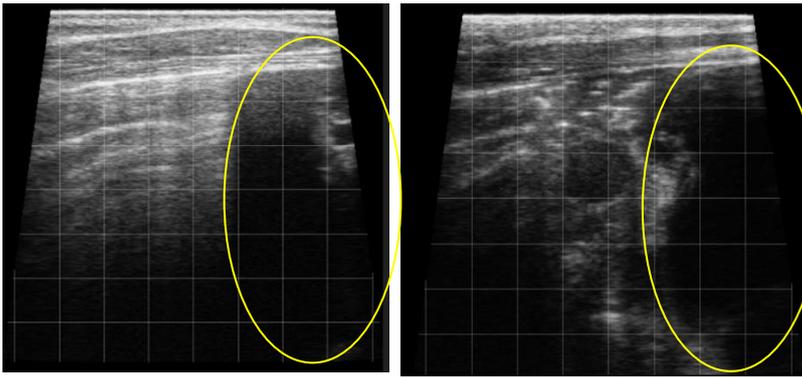
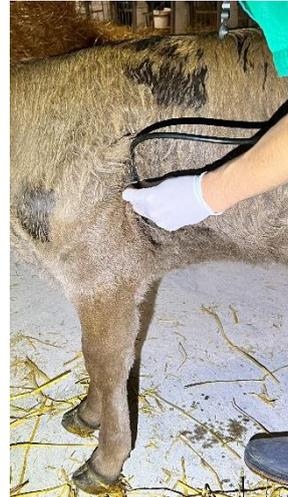
左図：左肺前葉後部のランドマークの**心臓**および正常な肺葉で見られる A ライン。第四肋間から描出。  
 中央図：左前葉後部の心臓に隣接する部分の一部にコンソリテーションが認められる  
 右図：左前葉後部描出の際のプロープの場所

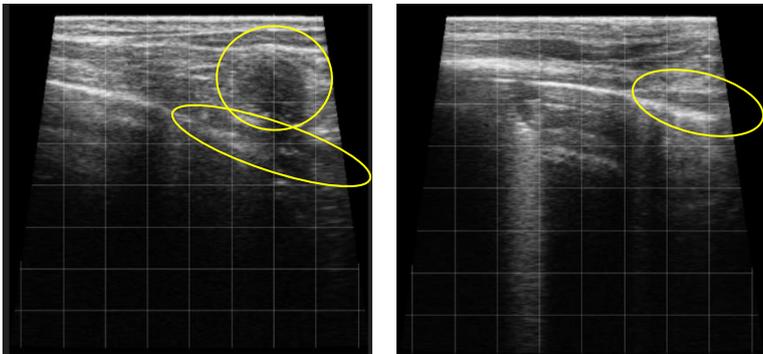
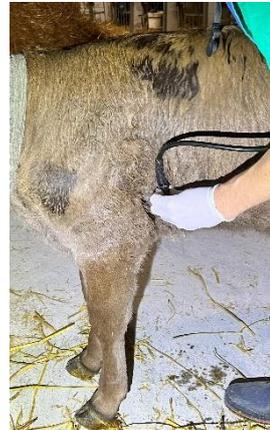
左図：左肺前葉後部のランドマークの**胸膜の逸脱**と**肋軟骨接合部**および正常な肺葉で見られる A ライン。  
 第五肋間から描出する。  
 中央図：左前葉後部一部にコンソリテーションが認められる  
 右図：左前葉後部描出の際のプロープの場所

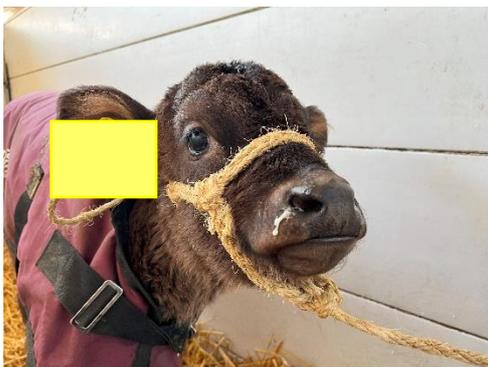
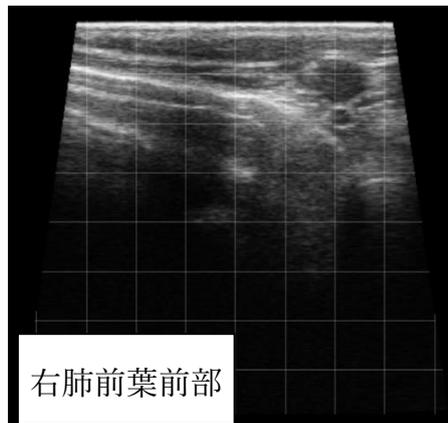
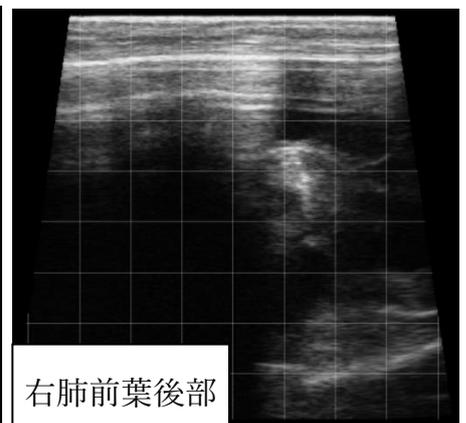
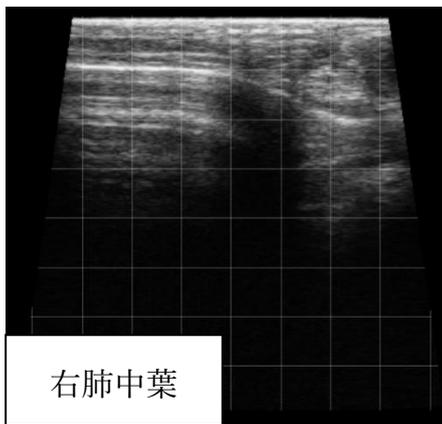
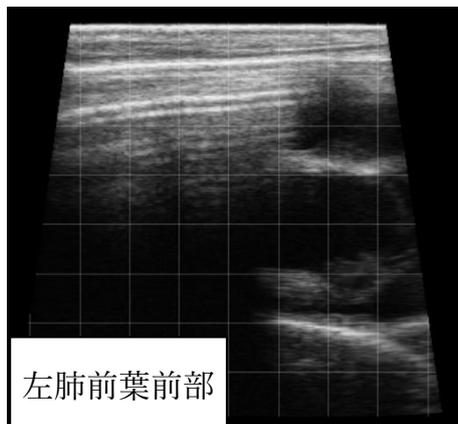
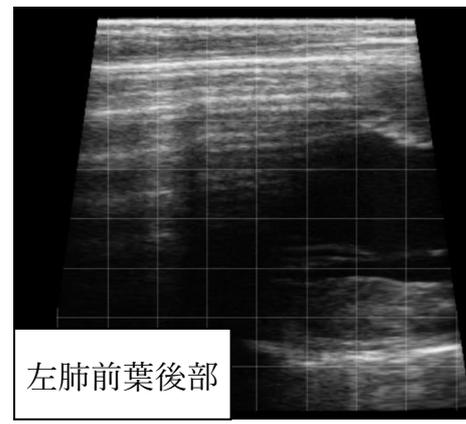
5か所の超音波画像を載せましたが、どれもAラインのみでめちゃめちゃきれいです！これがわかっただけでも私にとっては有用でした。ただこの子牛が今後肺炎を発症するかは別です。寒さにより鼻水を出してして、風邪っぽいことは間違いなく、この状態が継続すれば、肺炎の発症は免れないと思います。臨床症状に注意して、経過観察する必要があります。次回以降も肺の超音波検査について、今まで聴診や検温で分からなかった部分についてご報告していこうと思います。
